## **MEMORIAL DESCRITIVO**

**PROPRIETÁRIO:** Prefeitura Municipal de Quatro Irmãos

**OBRA:** Reforma da câmara de vereadores

## Relatorio Fotografico

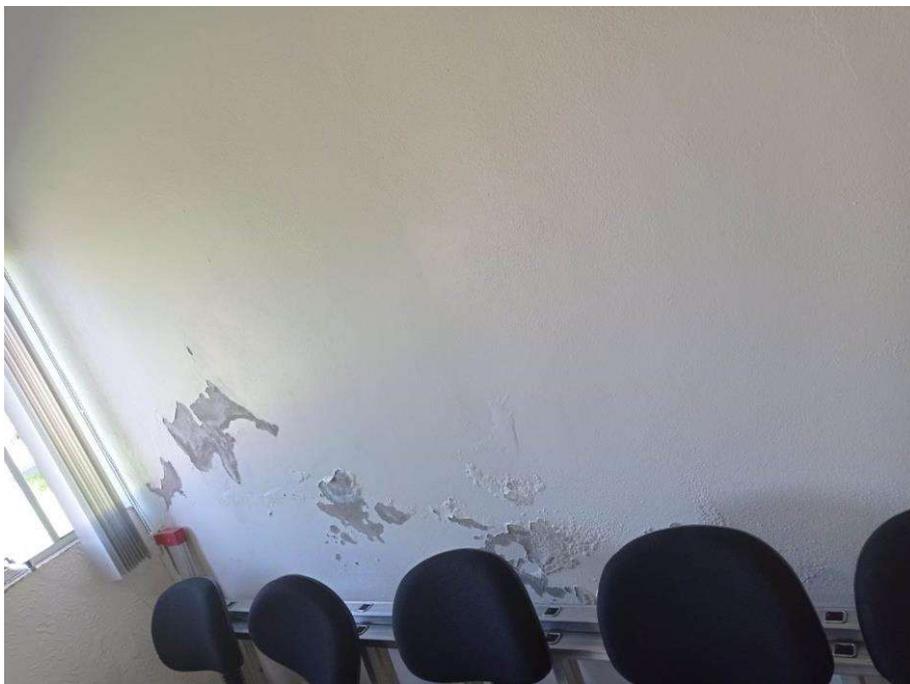
Infiltração interna de alvenarias

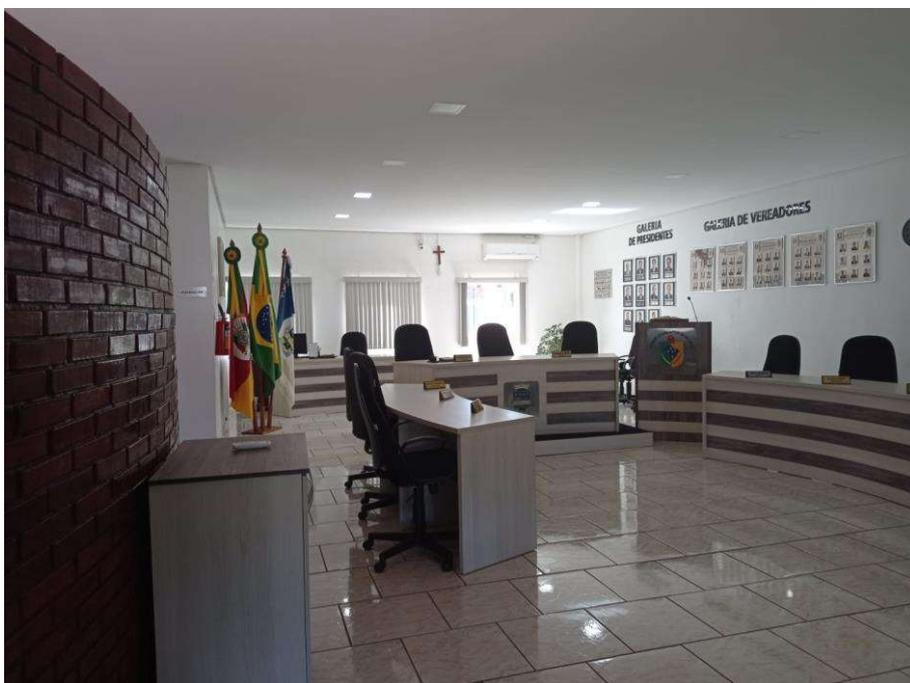
Plenário – troca de instalação elétrica

A instalação elétrica do prédio deverá ser feita totalmente novo, a saber: tubulação aparente, enfição, tomadas, interruptores e iluminação. Quanto aos spots ou suportes, deverão ser testados e revisados antes de efetuar a troca.

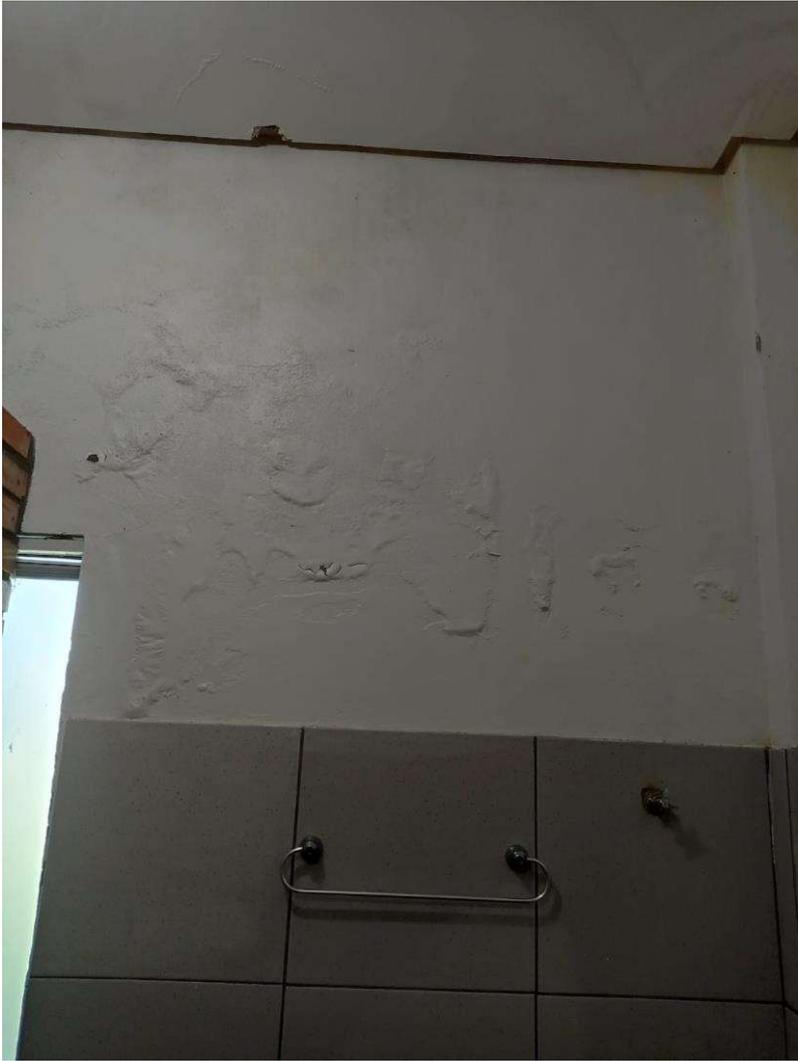
Infiltração em paredes

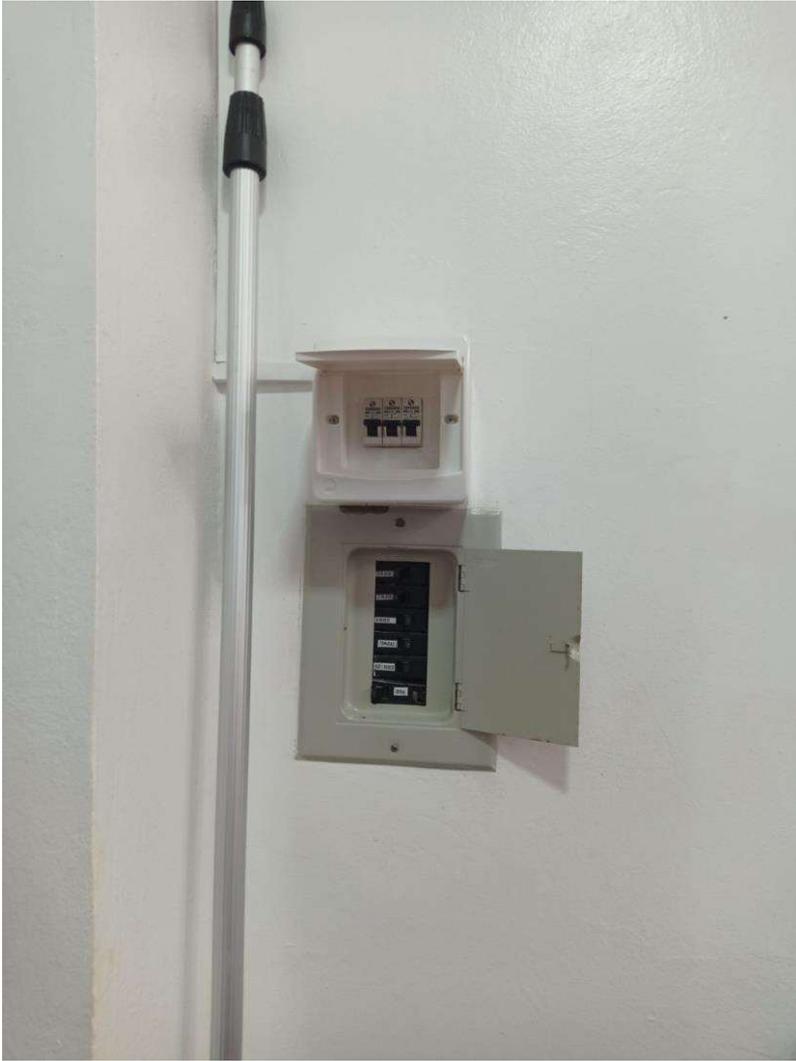
CD existente – de vera ser substituído

Serão instalados em caixas de ferro padronizadas, localizadas conforme projeto.

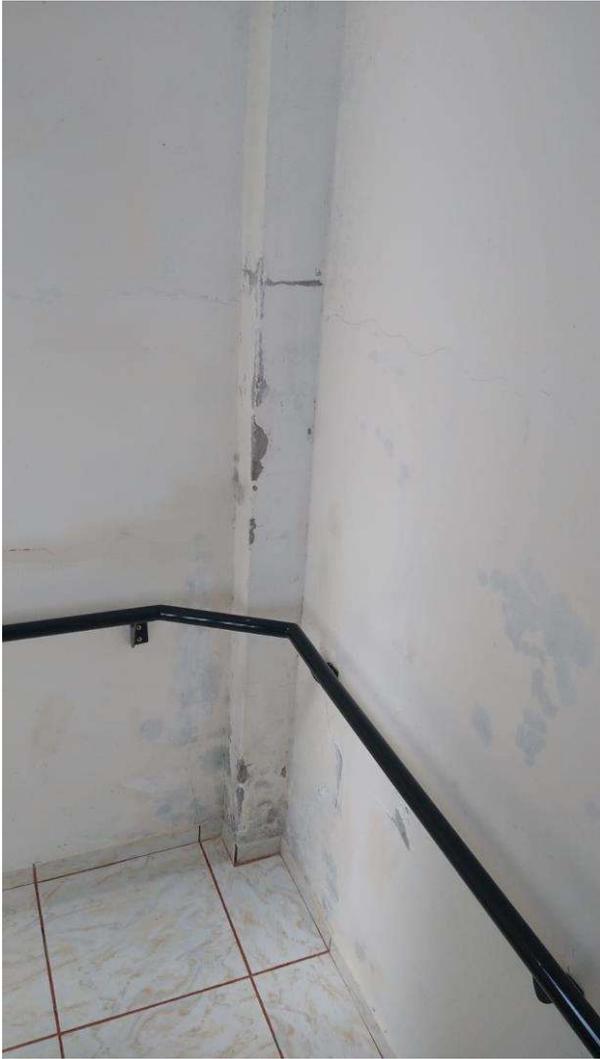
Infiltração nas paredes internas (escada)

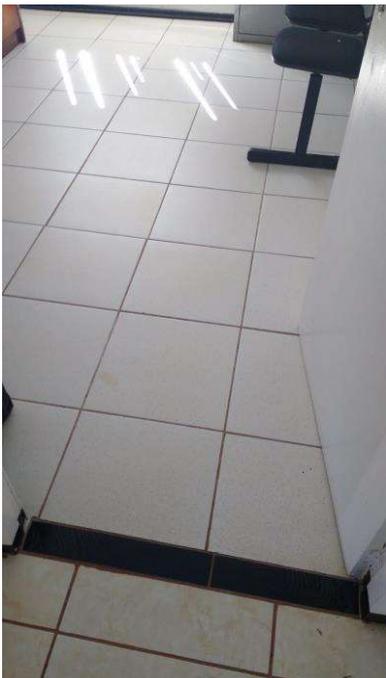
No pavimento superior do prédio, existem salas que estão com o piso se soltando.

Substituição do piso da sala.

Os mesmos deverão ser retirados e ser colocado piso cerâmico novo, devidamente rejuntado e nivelado.

O piso se for cerâmico devera ser PEI 5 ou porcelanato.

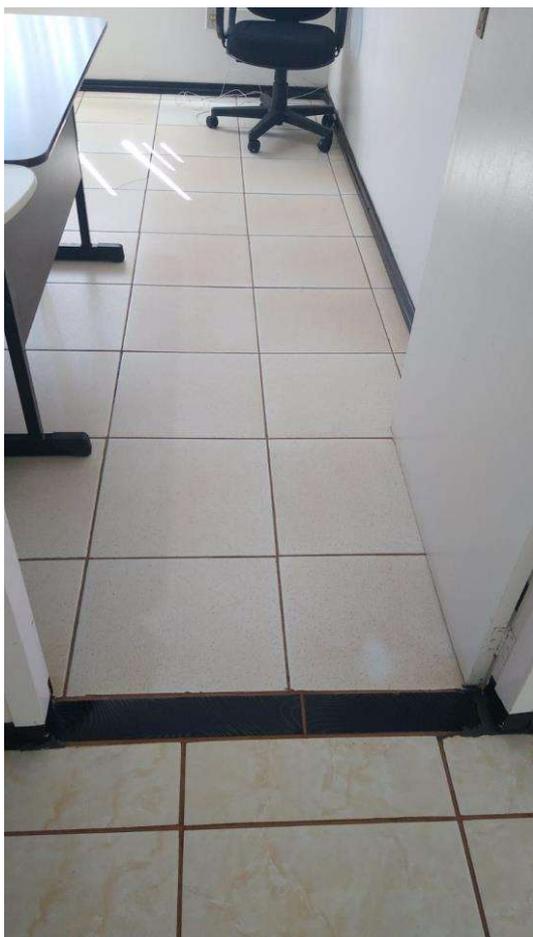
Substituição do piso da sala

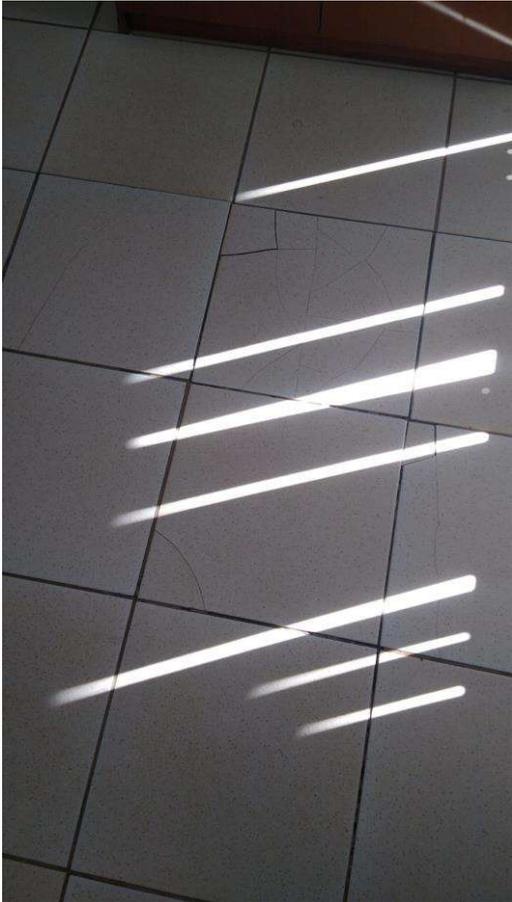
Piso que deverá ser substituído

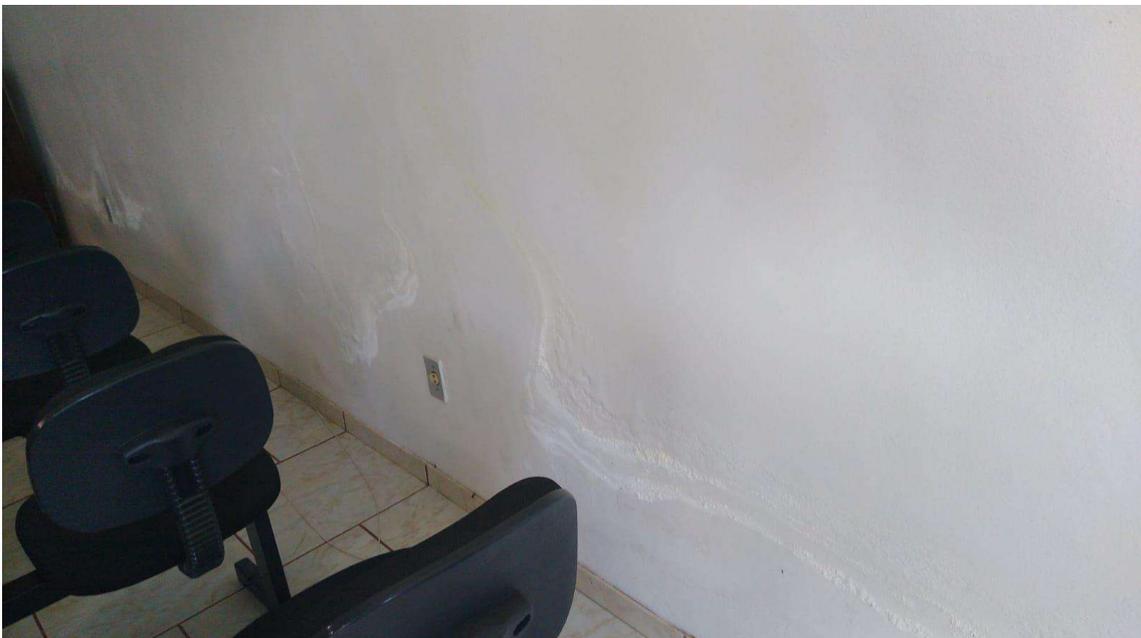
Infiltração em paredes internas
